# 南通爱康金属科技有限公司

## 粉尘涉爆企业重点整治事项("粉6条")专项检查表

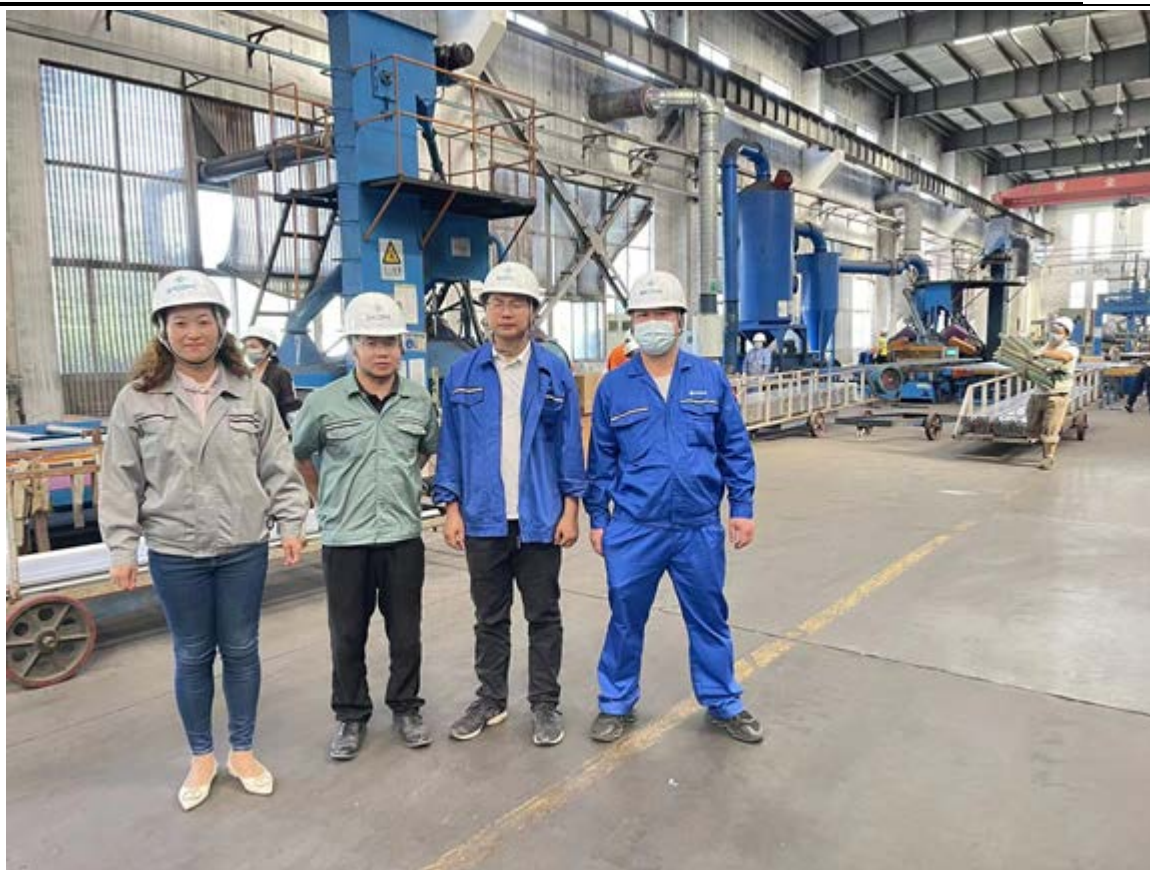
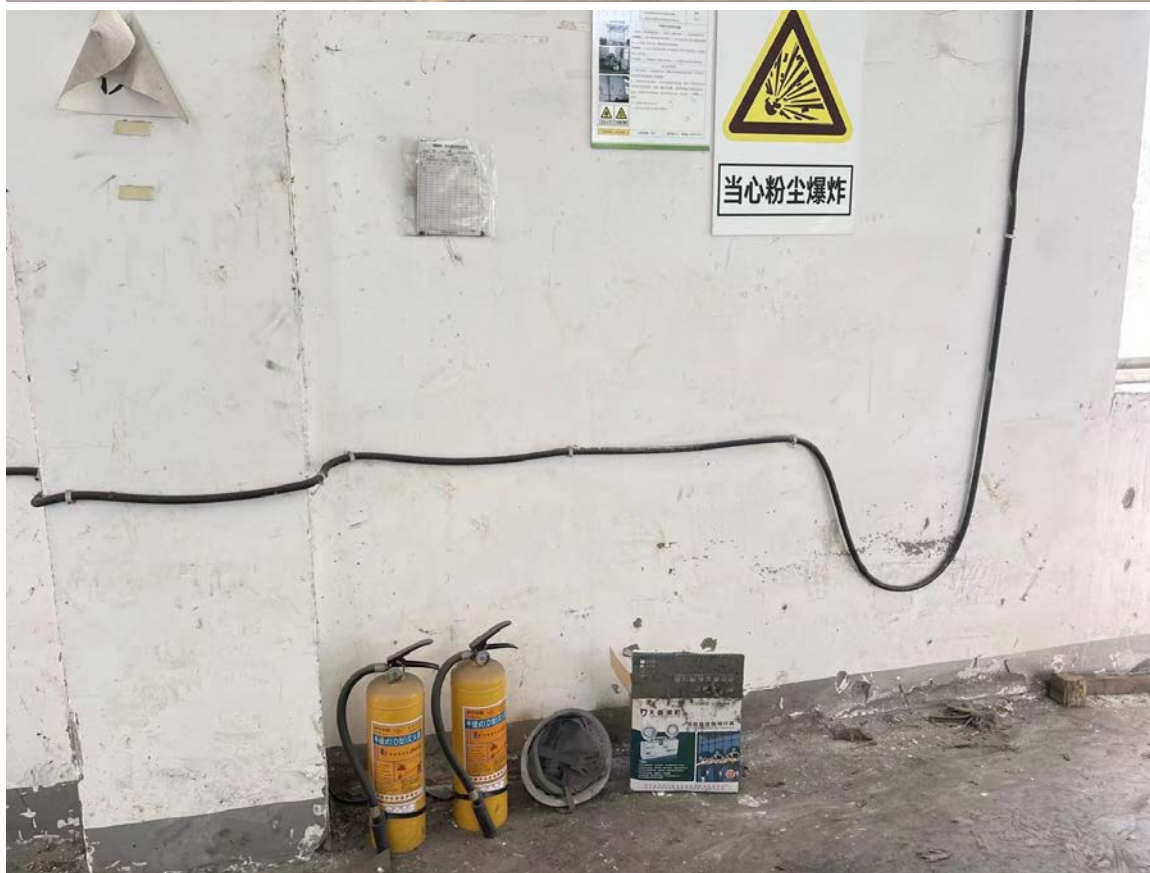
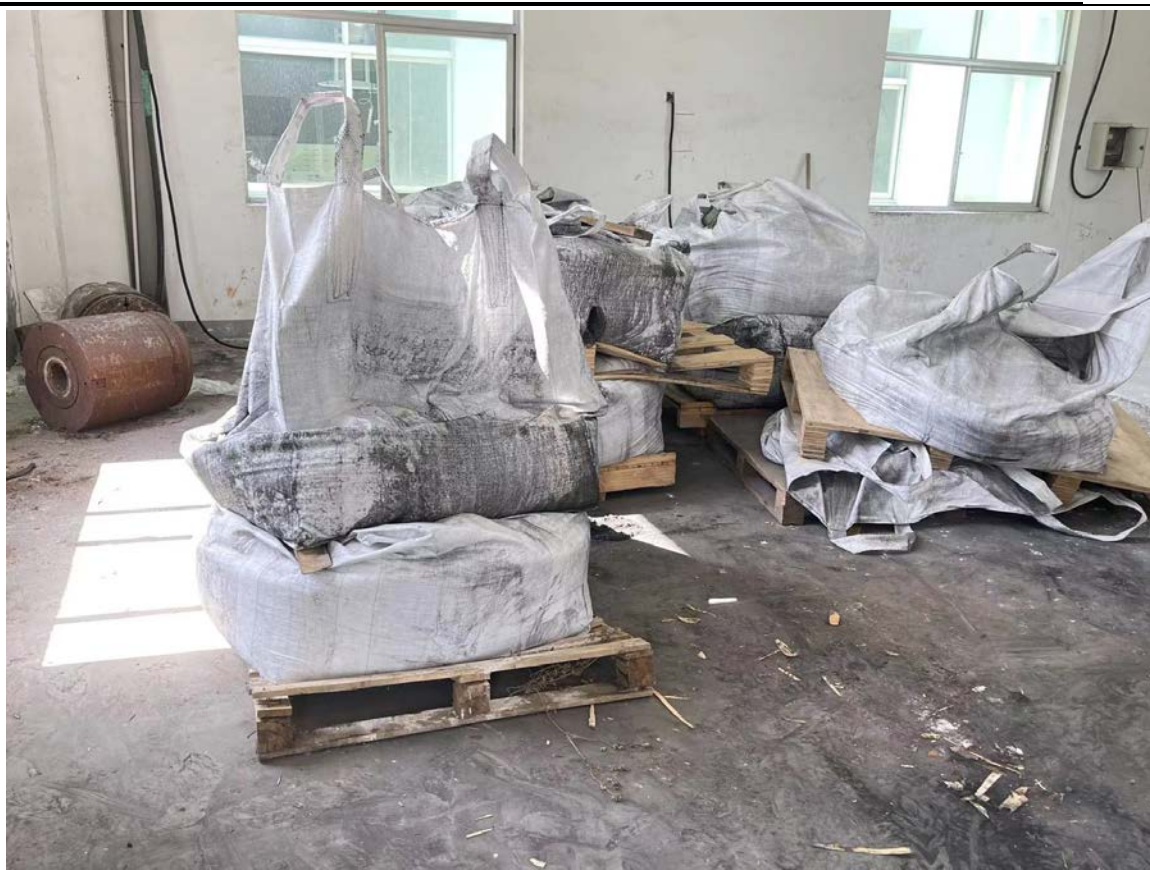
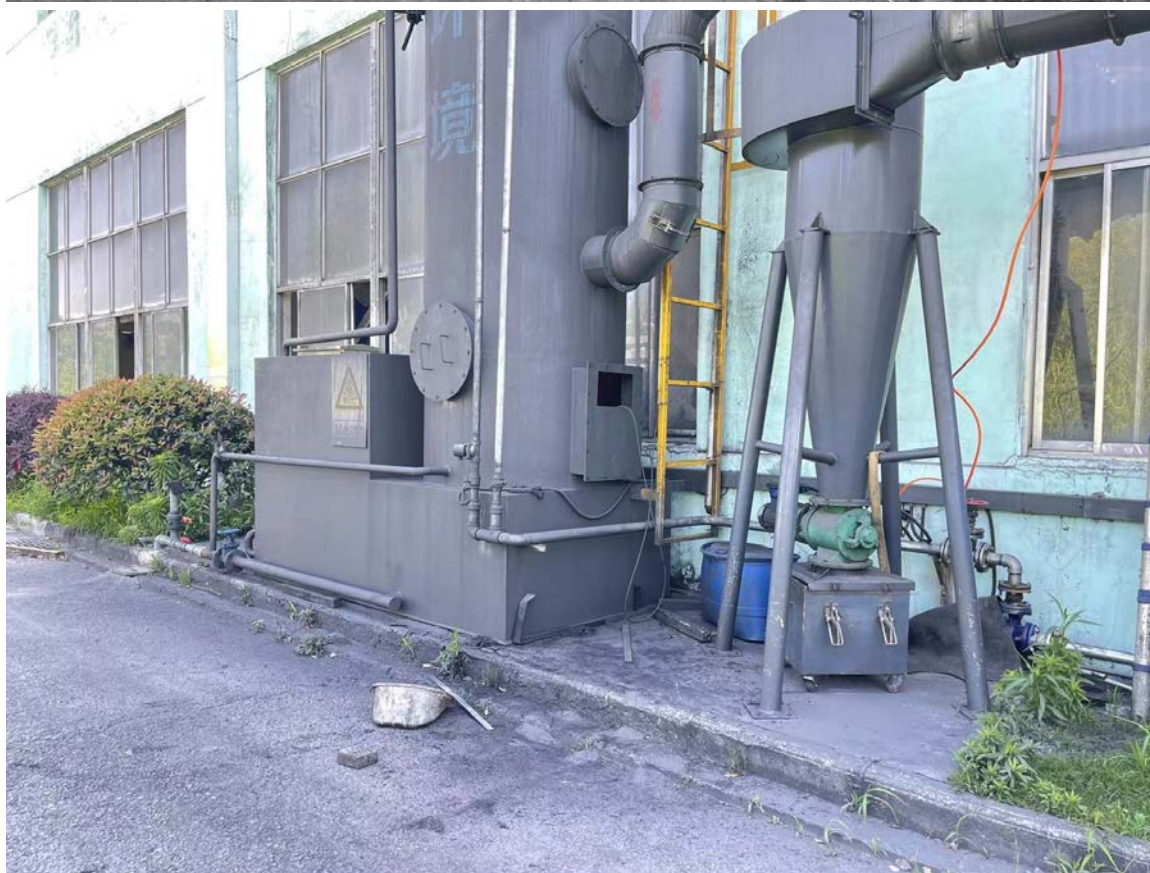
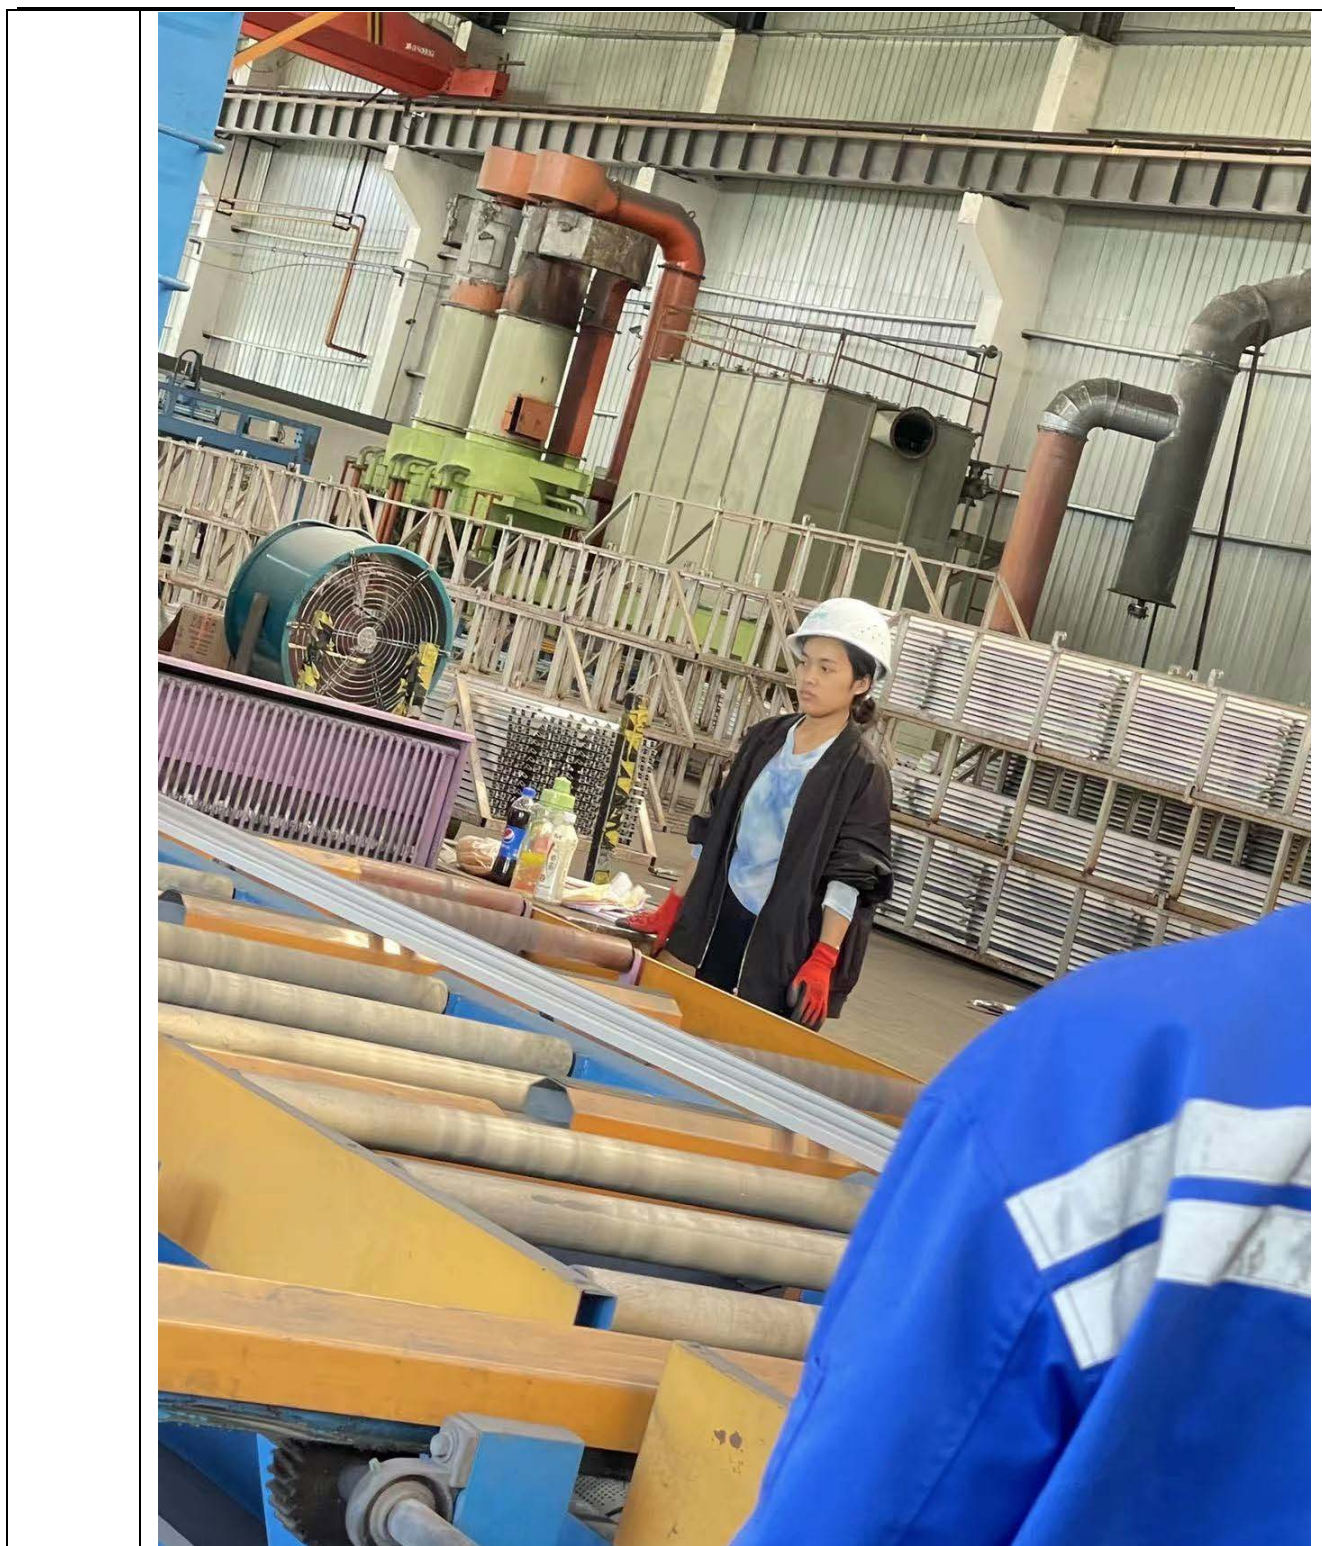
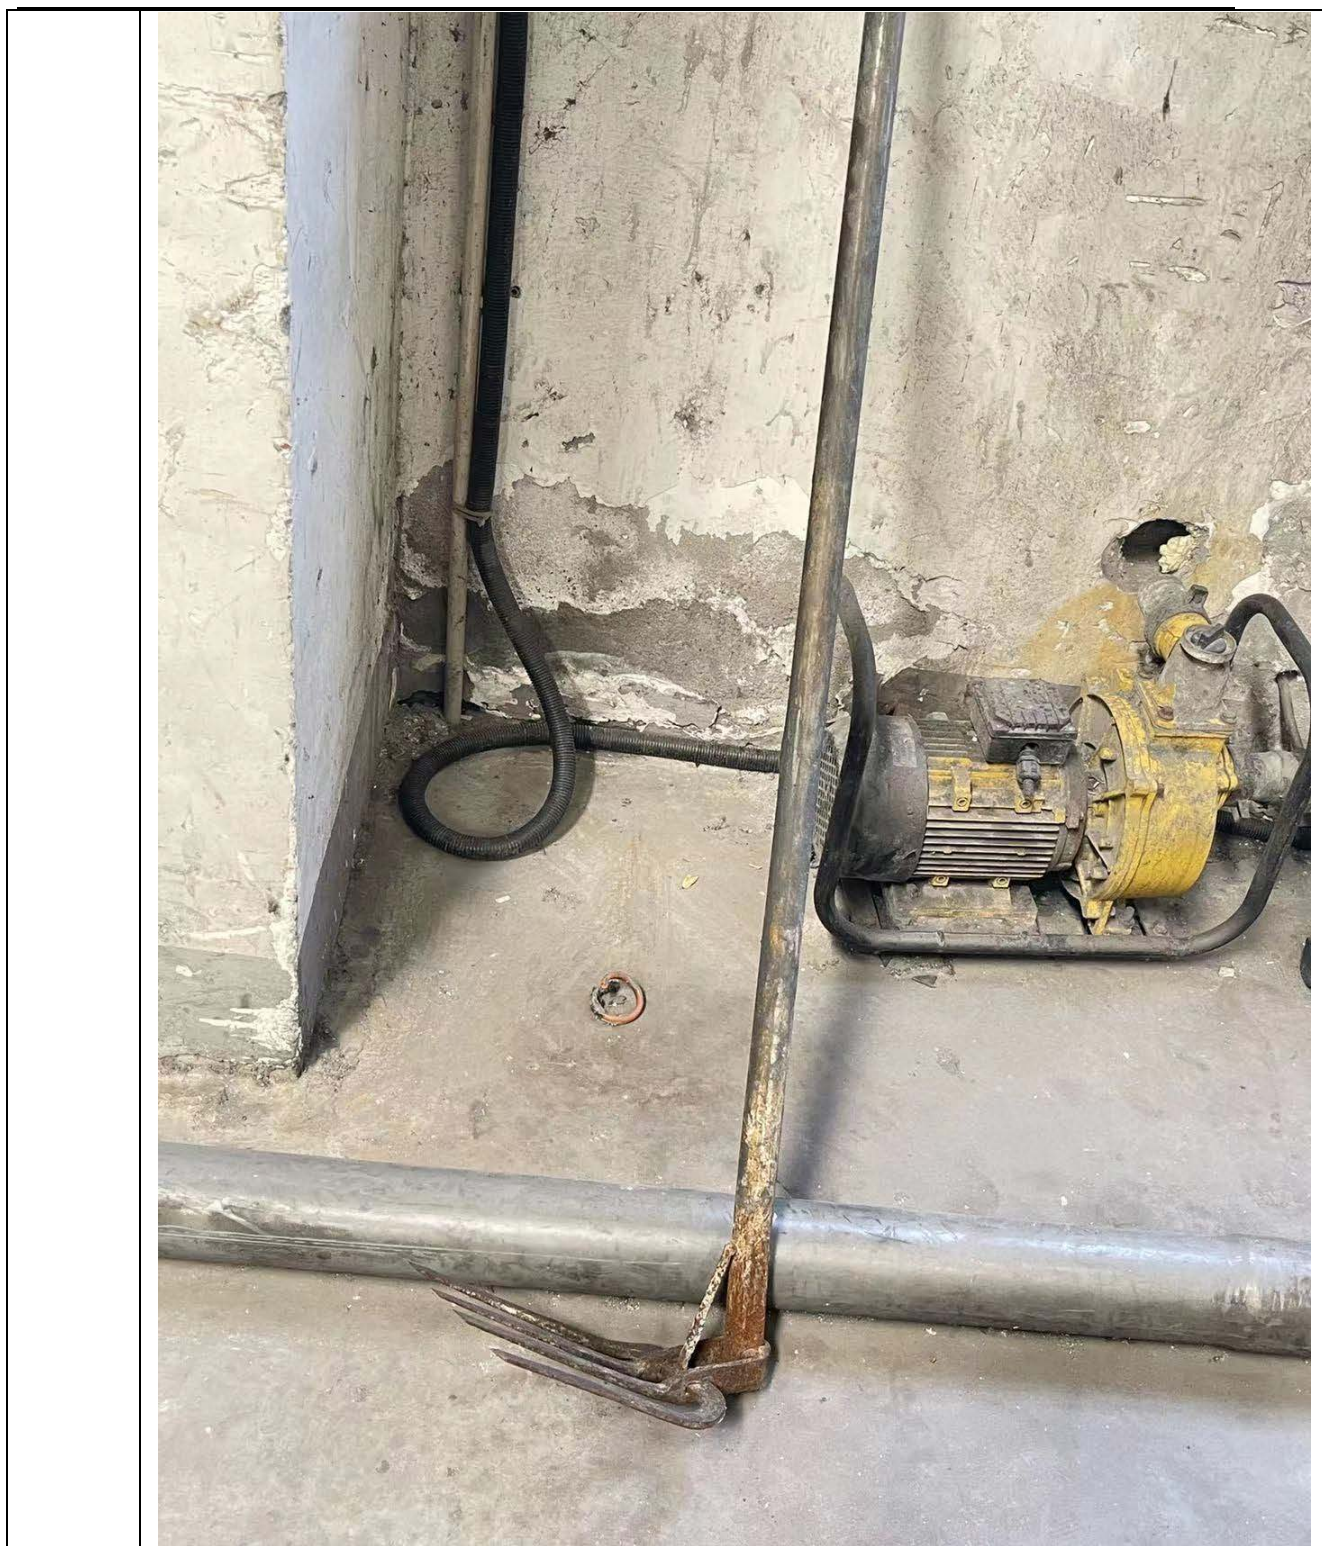
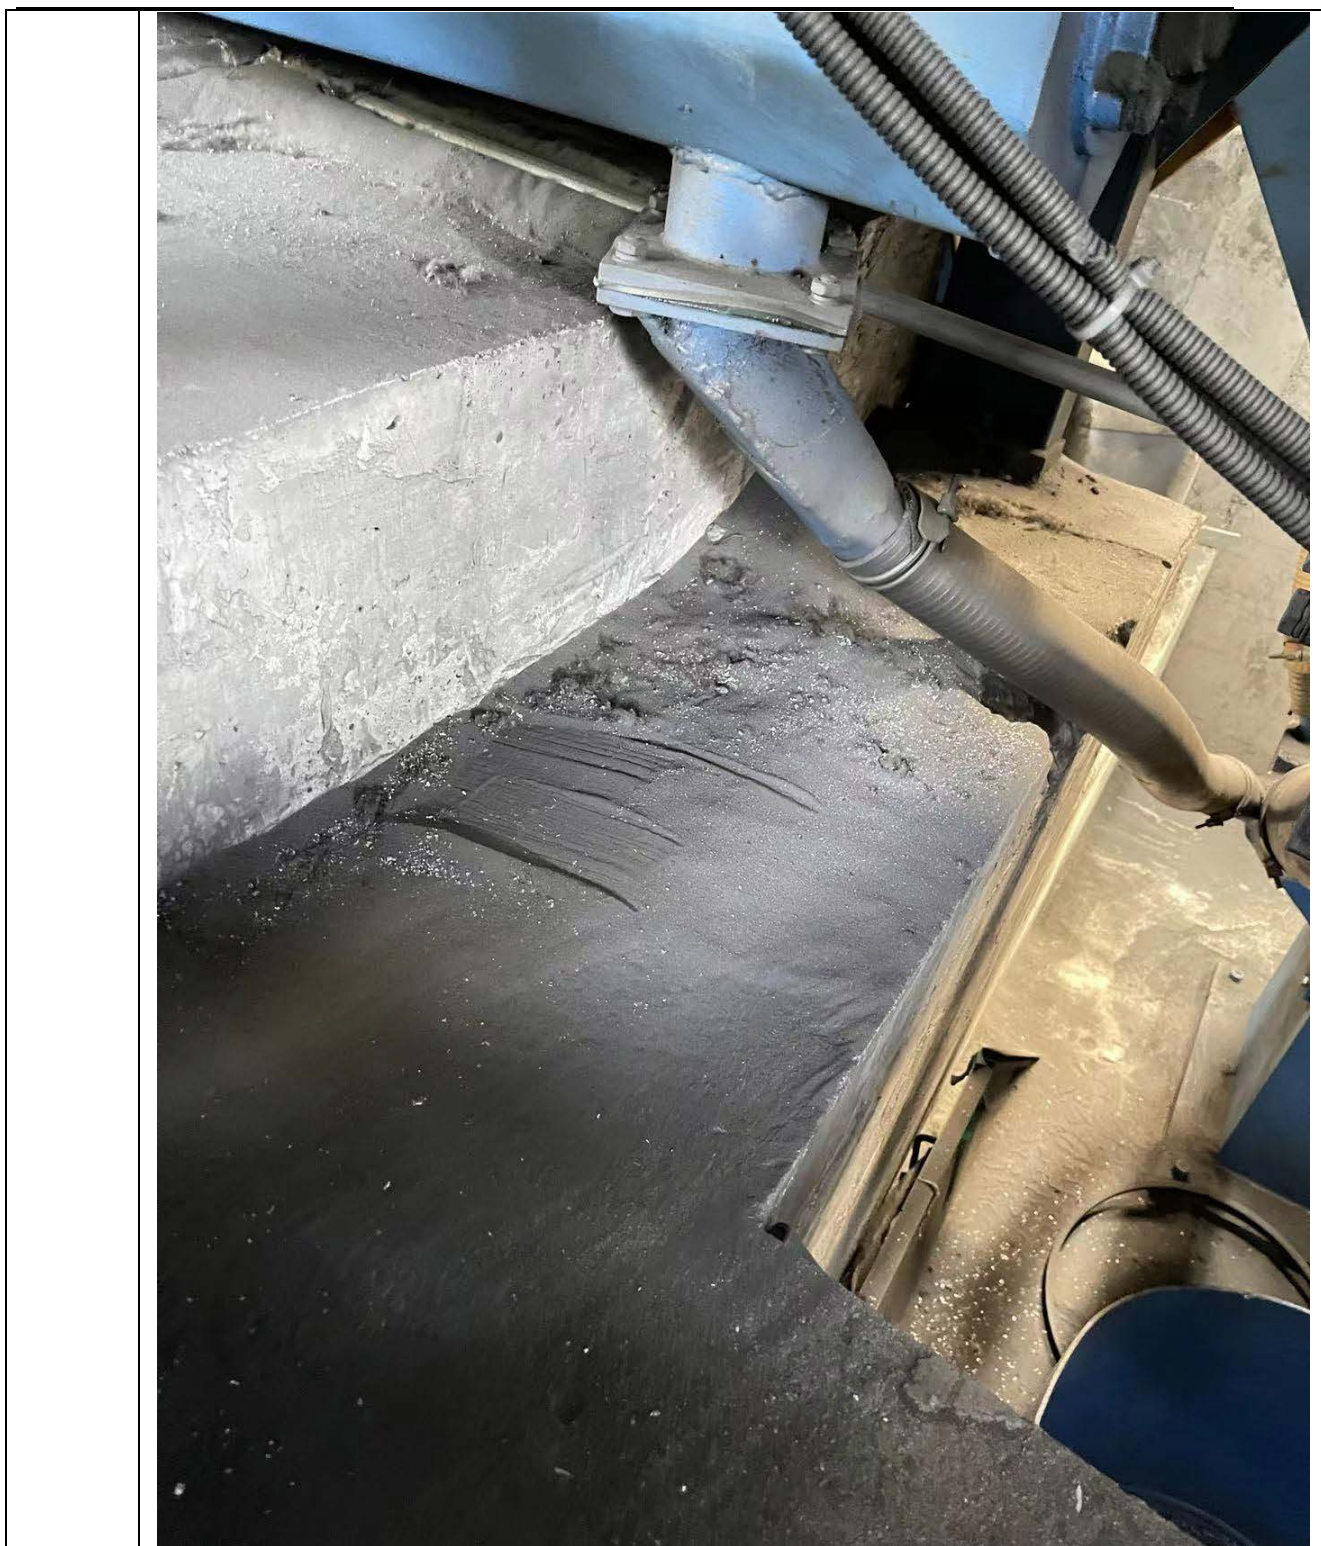
| 检查现场照片 | |

| 检查问题汇总 | <p>1. 粉尘储存点卫生状况较差, 袋装堆垛满有, 无间隙.</p> <p>2. 3#除尘系统卫生状况较差, 缺少安全警示标志.</p> <p>3. 喷砂车间部分员工未佩戴防尘口罩或使用防疫口罩.</p> <p>4. 喷砂车间现场有铁制清灰工具.</p> <p>5. 抛丸机底座底下有积尘未清理干净.</p> <p>6. 粉末吸尘器已损坏, 不能正常使用.</p> |
