南通爱康金属科技有限公司

安全检查整改报告

检查时间	2022 年 5 月 19 日	被检查单位	爱康
检查项目	五月份专家检查	检查单位	开发区安监局

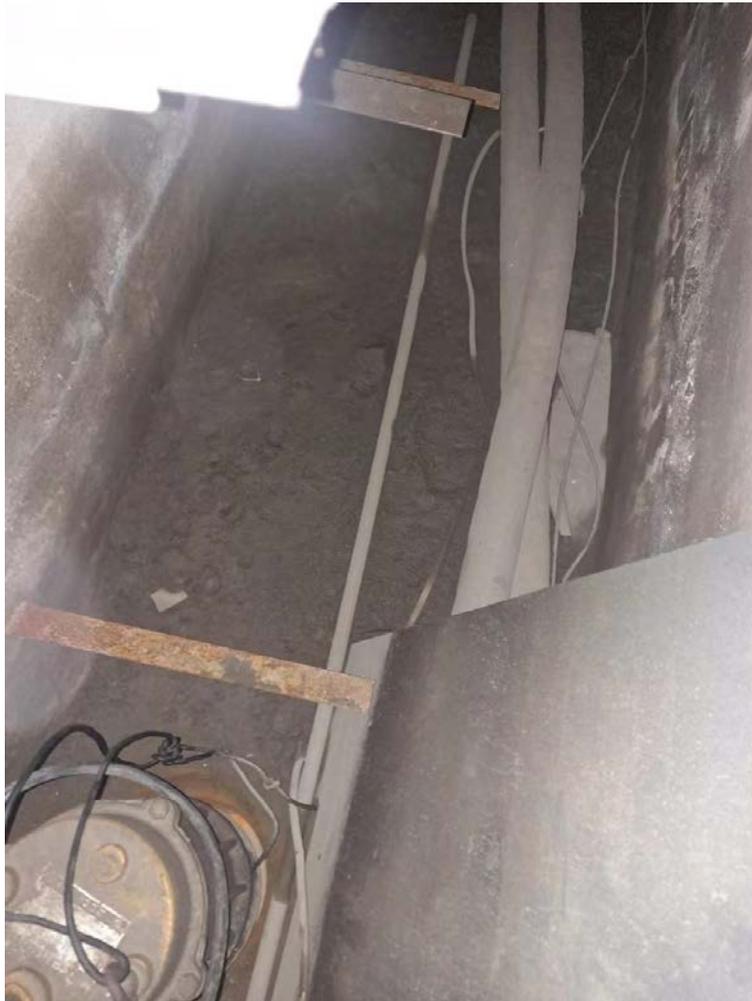
发现问题(一)

配电房电缆沟积水

- 1、配电房电缆沟积水已使用潜水泵抽干

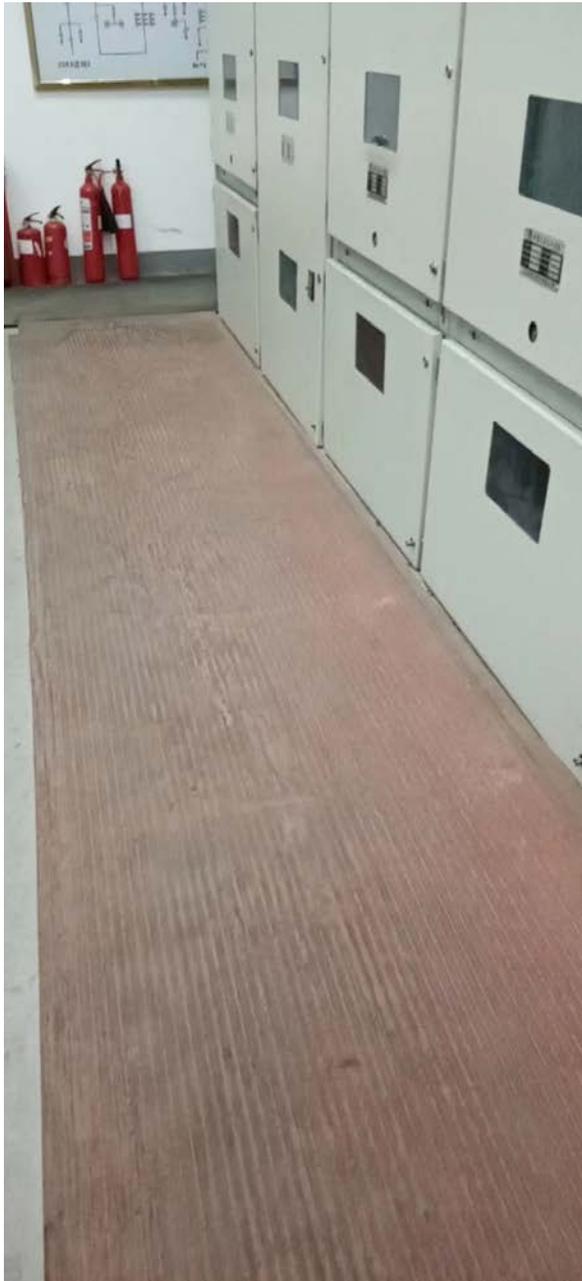
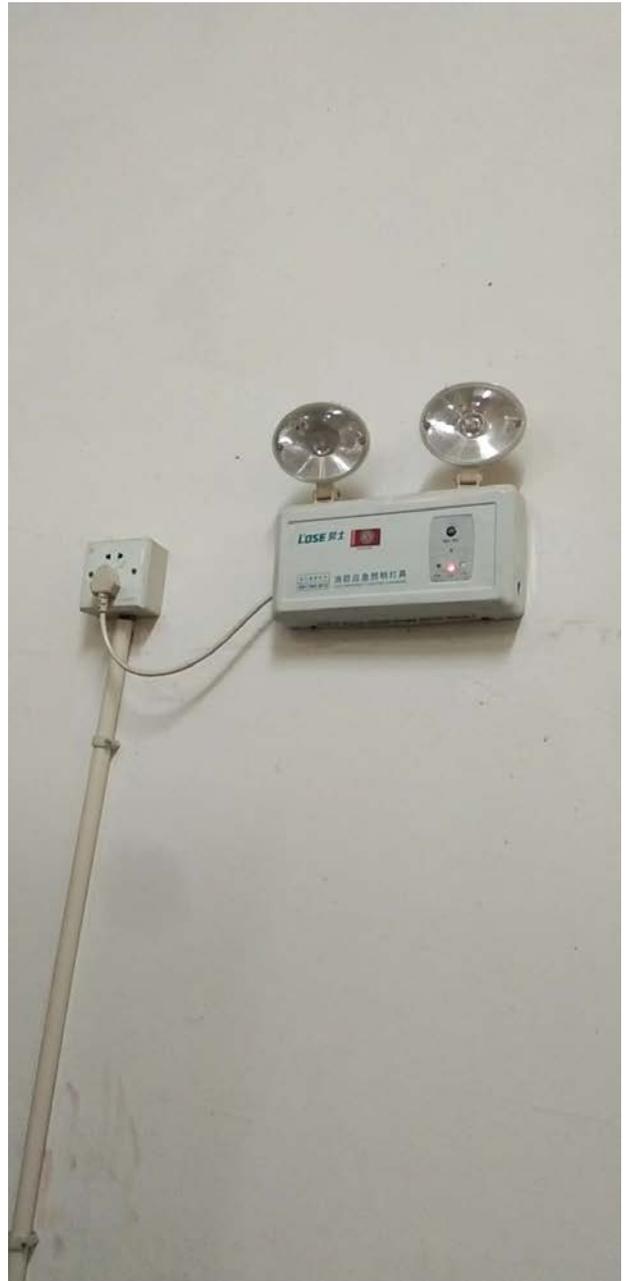
发现问题(二)

配电房电控柜前绝缘垫损坏、受潮未及时更换；检测时应急照明灯无电

1、配电房电控柜前绝缘垫已及时更换；应急照明灯插头已插入专用插座

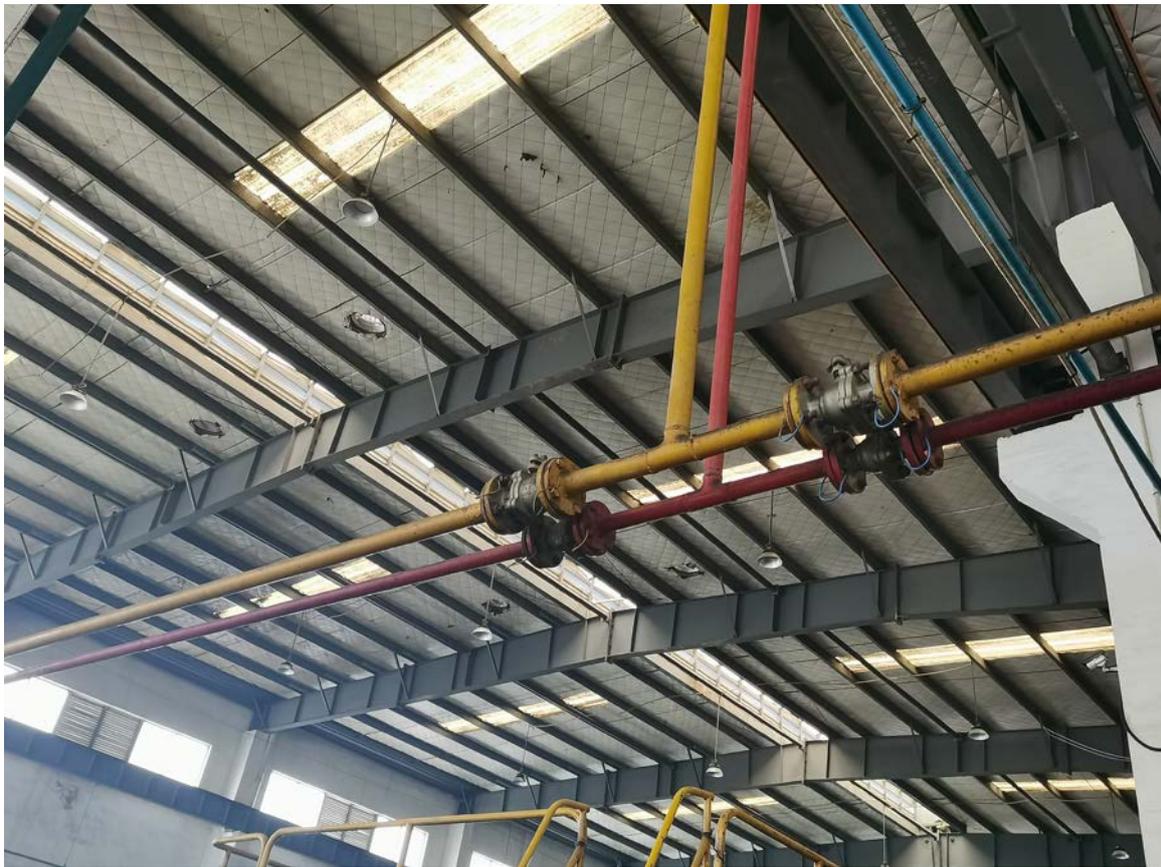
发现问题(三)

铝棒加热炉天然气管道法兰静电跨接不全

1、补齐铝棒加热炉天然气管道法兰不全的静电跨接

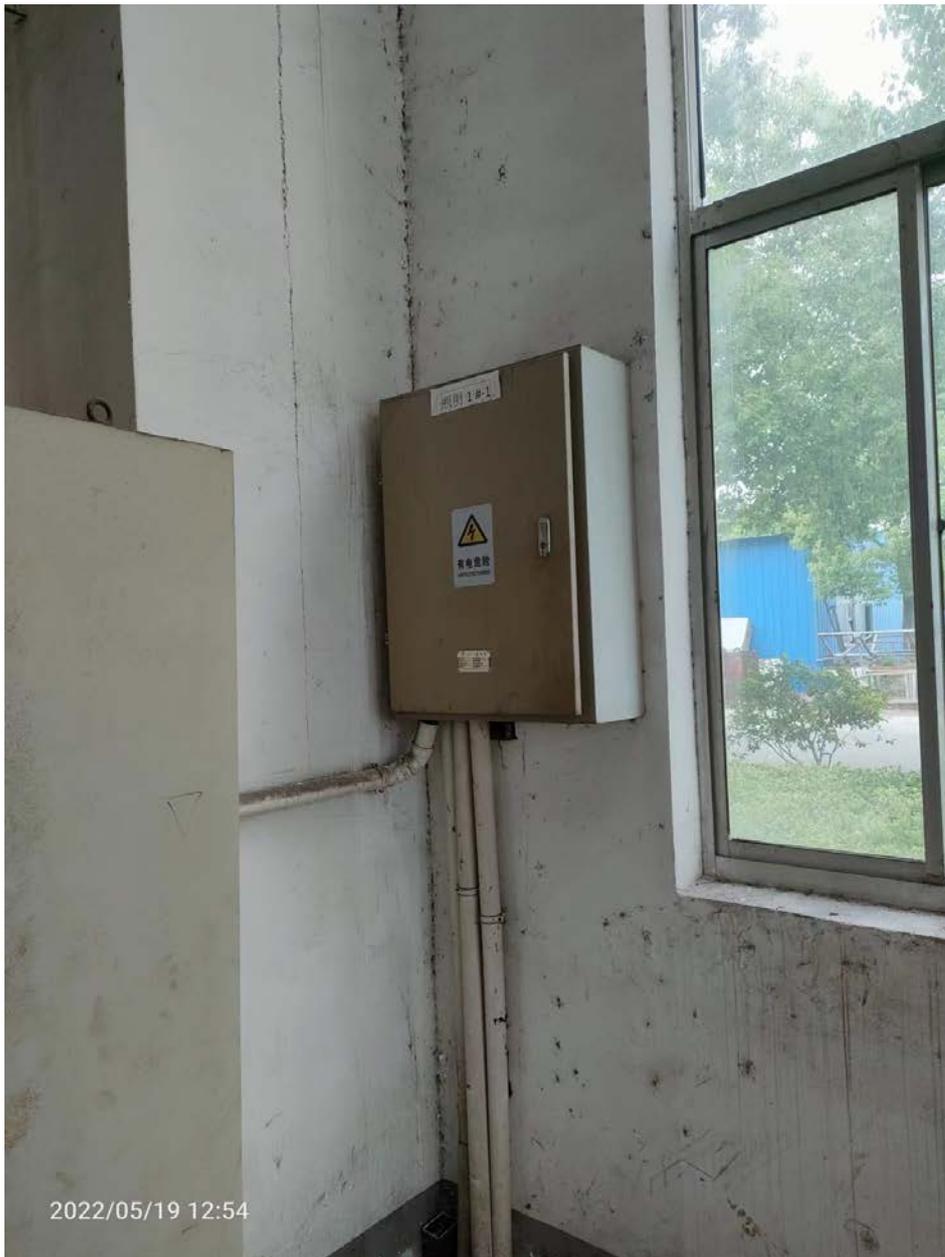
发现问题(四)

挤压车间南侧电控箱多只箱门未关

检查所有电控箱门，保持所有箱门锁闭

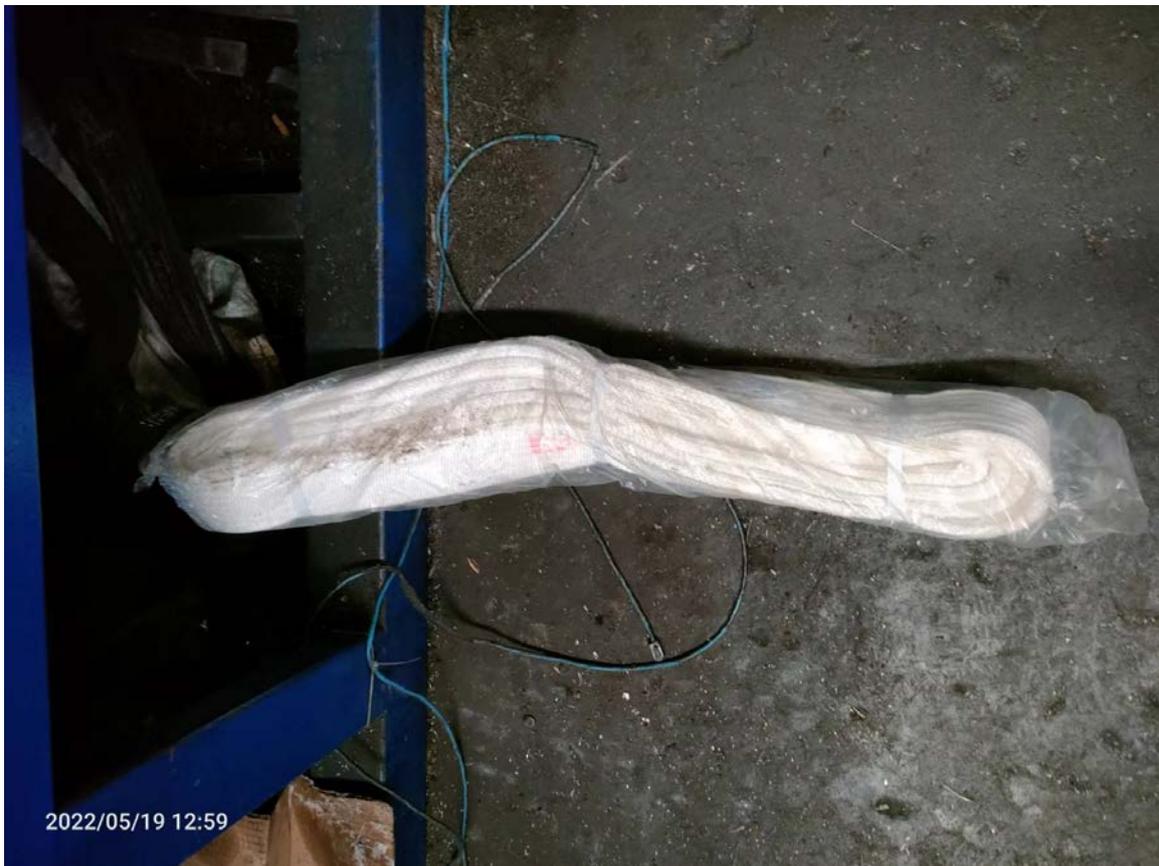
发现问题(五)

部分吊带损坏未能及时隔离

1、损坏吊带已及时换新
