# 南通爱康金属科技有限公司

## 公司级综合性安全检查表

| 检查日期 | 2022年10月21日 周五13:00~14:00 | | | 检查范围:全厂区 | |

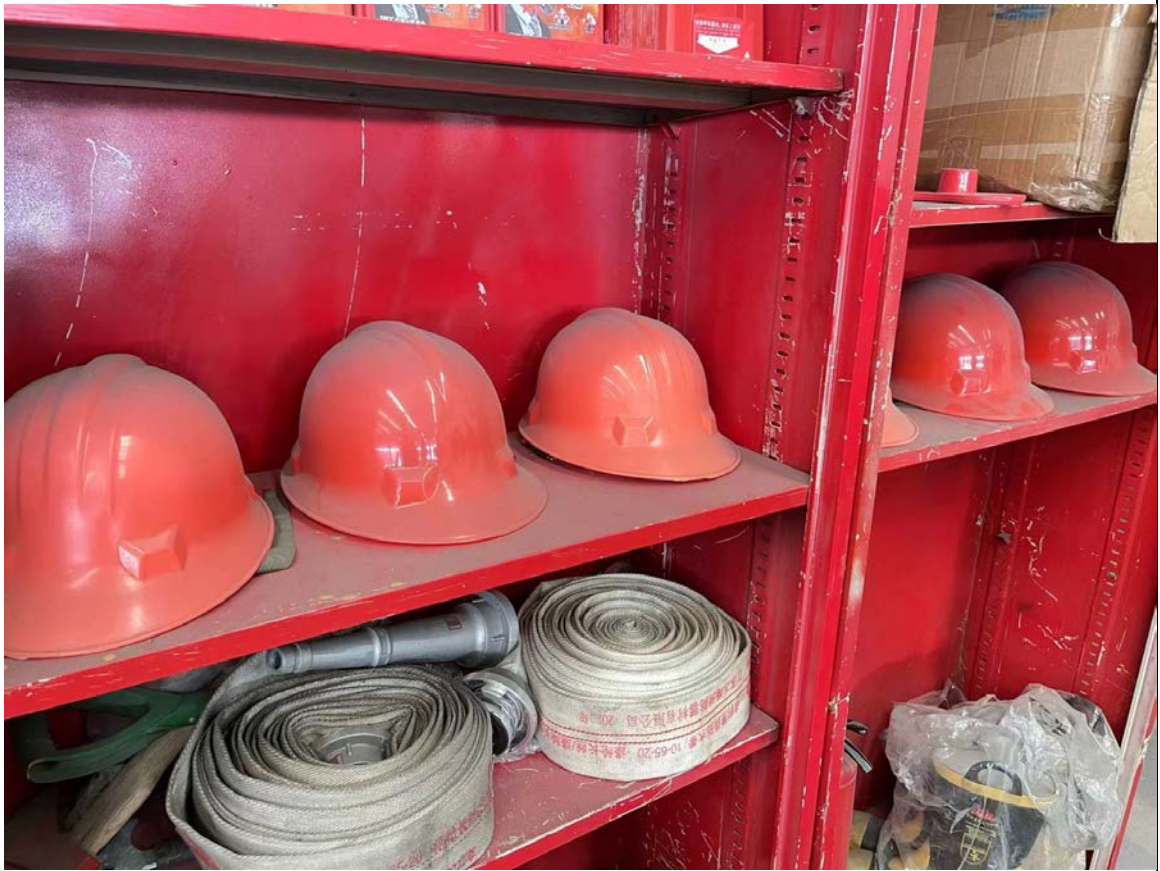
- 1、深加工车间微型消防站卫生状况较差
- 2、深加工车间电控箱安全锁缺失
- 3、深加工切割岗位人员未佩戴护目镜、耳塞
- 4、成品仓库铝屑存放区氢气探头附件有杂物
- 5、污水站管道盖板破损
- 6、污水站空地有燃烧杂物痕迹
- 7、喷砂车间电柜门未锁闭
- 8、氧化二线碱雾塔管道保温带脱落
- 9、氧化二线碱雾塔风机底座有泄漏润滑油
