# 南通爱康金属科技有限公司

## 公司级综合性安全检查表

| 检查日期 | 2022年10月21日 周五13:00~14:00 | | | 检查范围:全厂区 | |

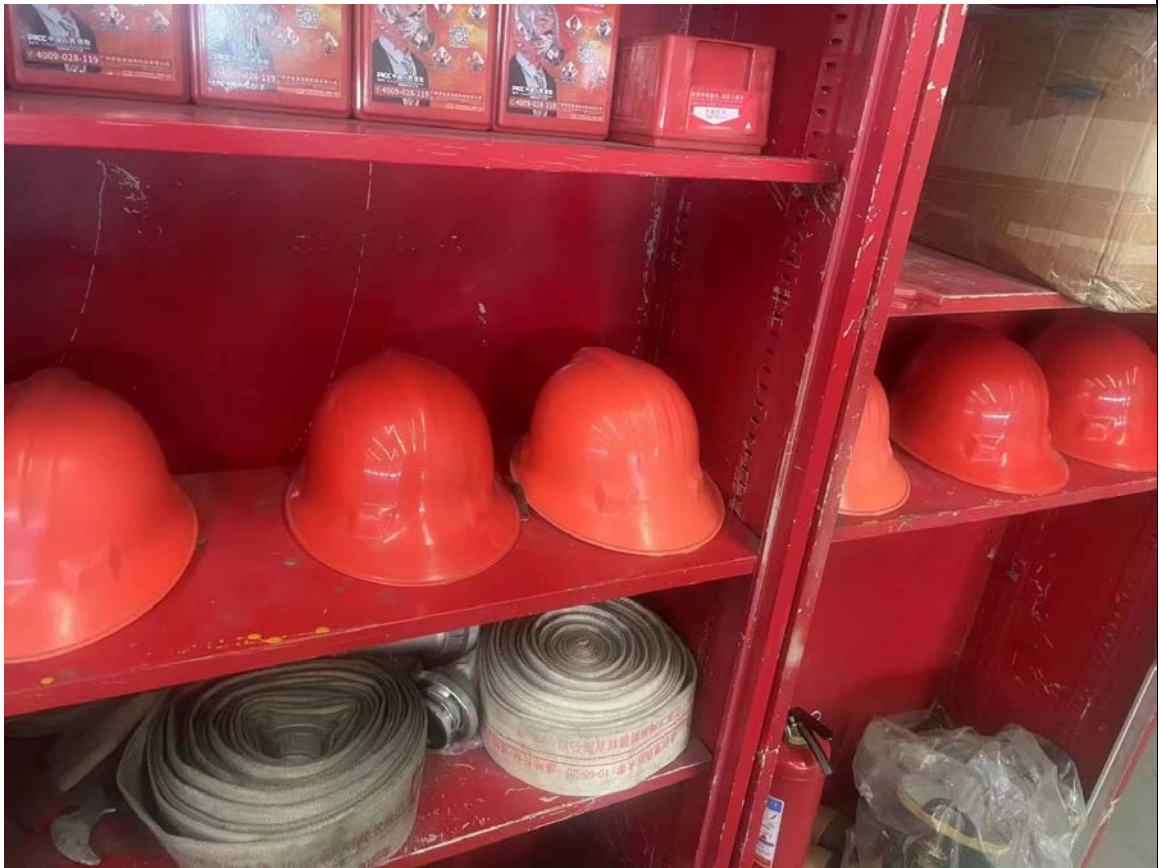
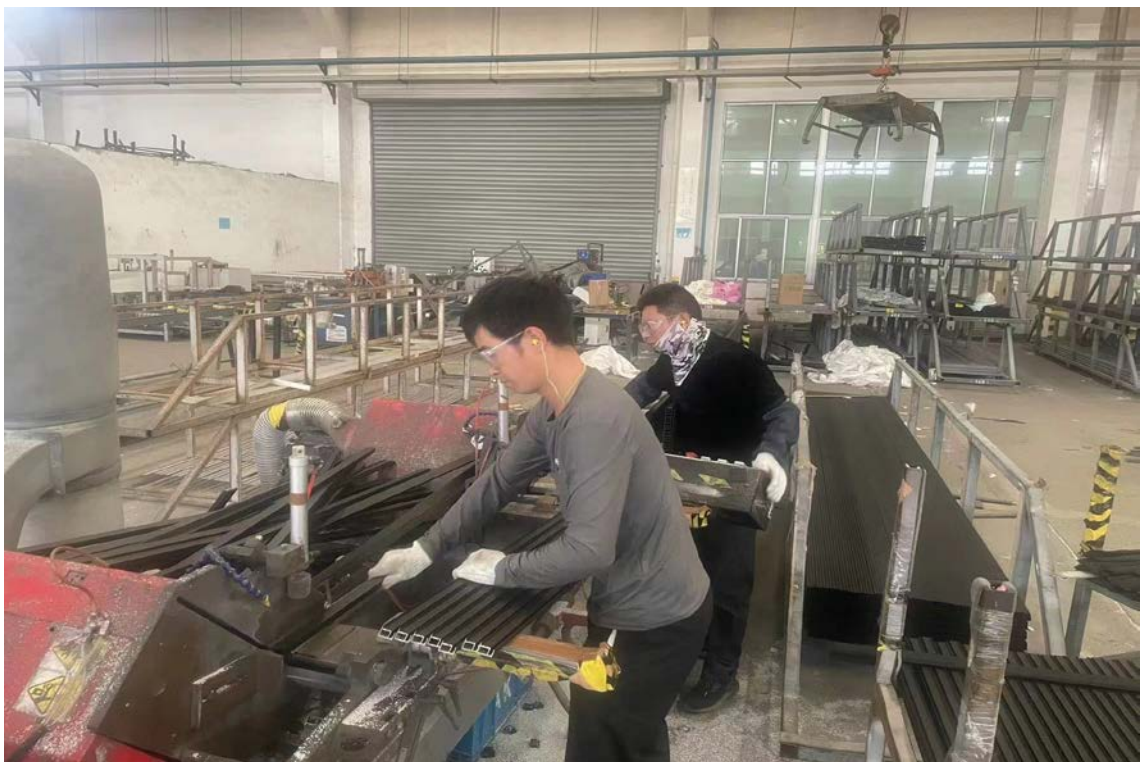
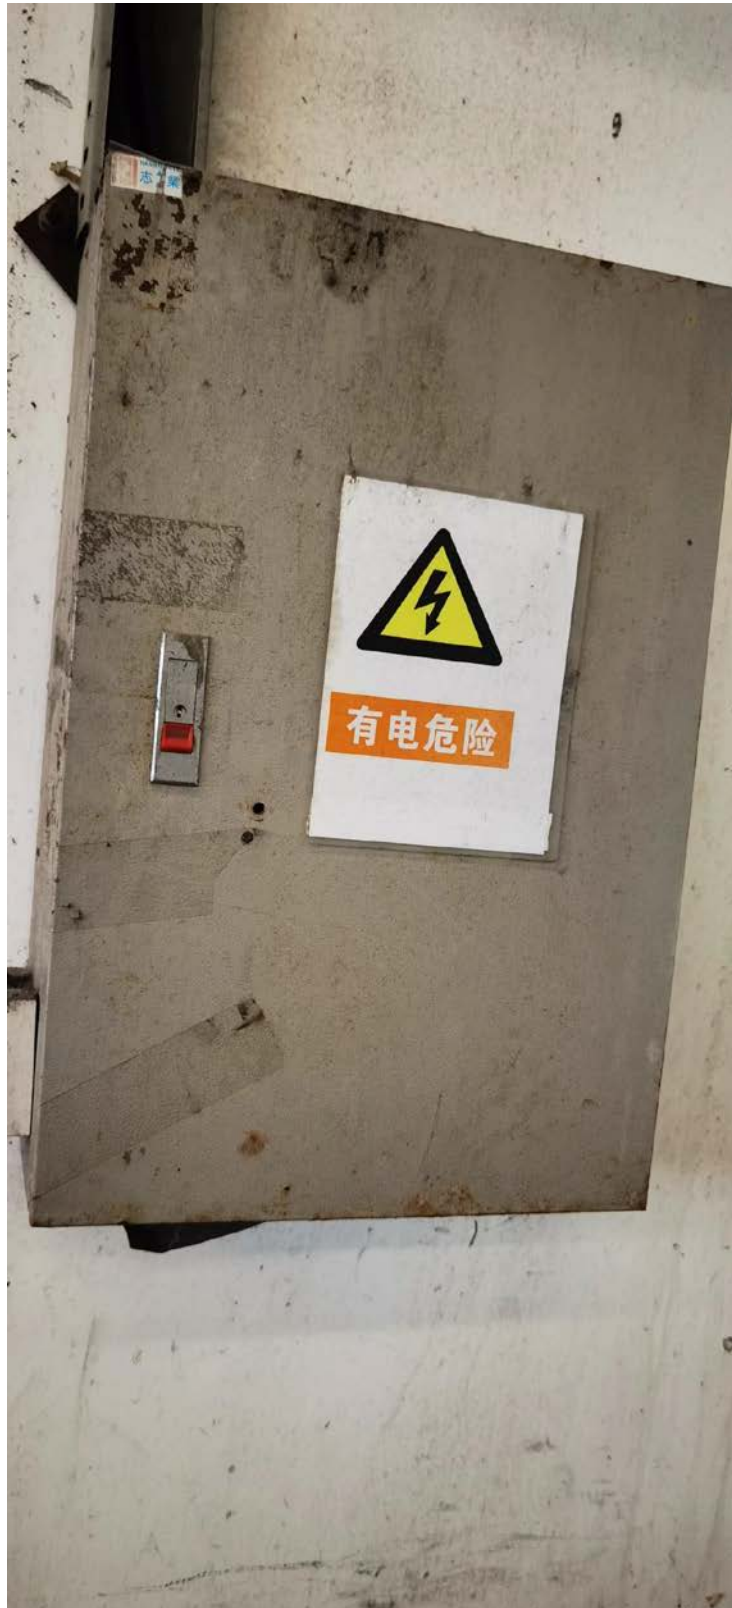
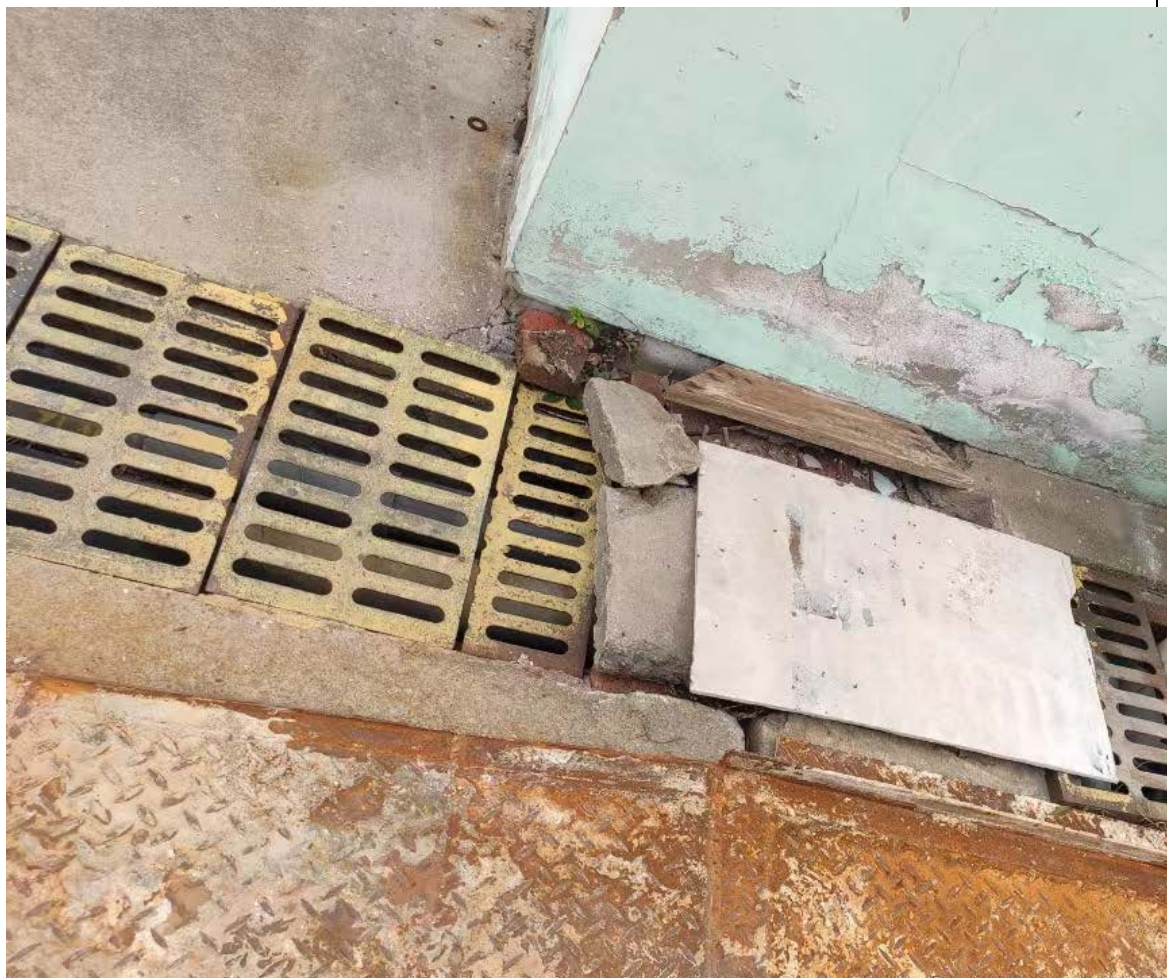
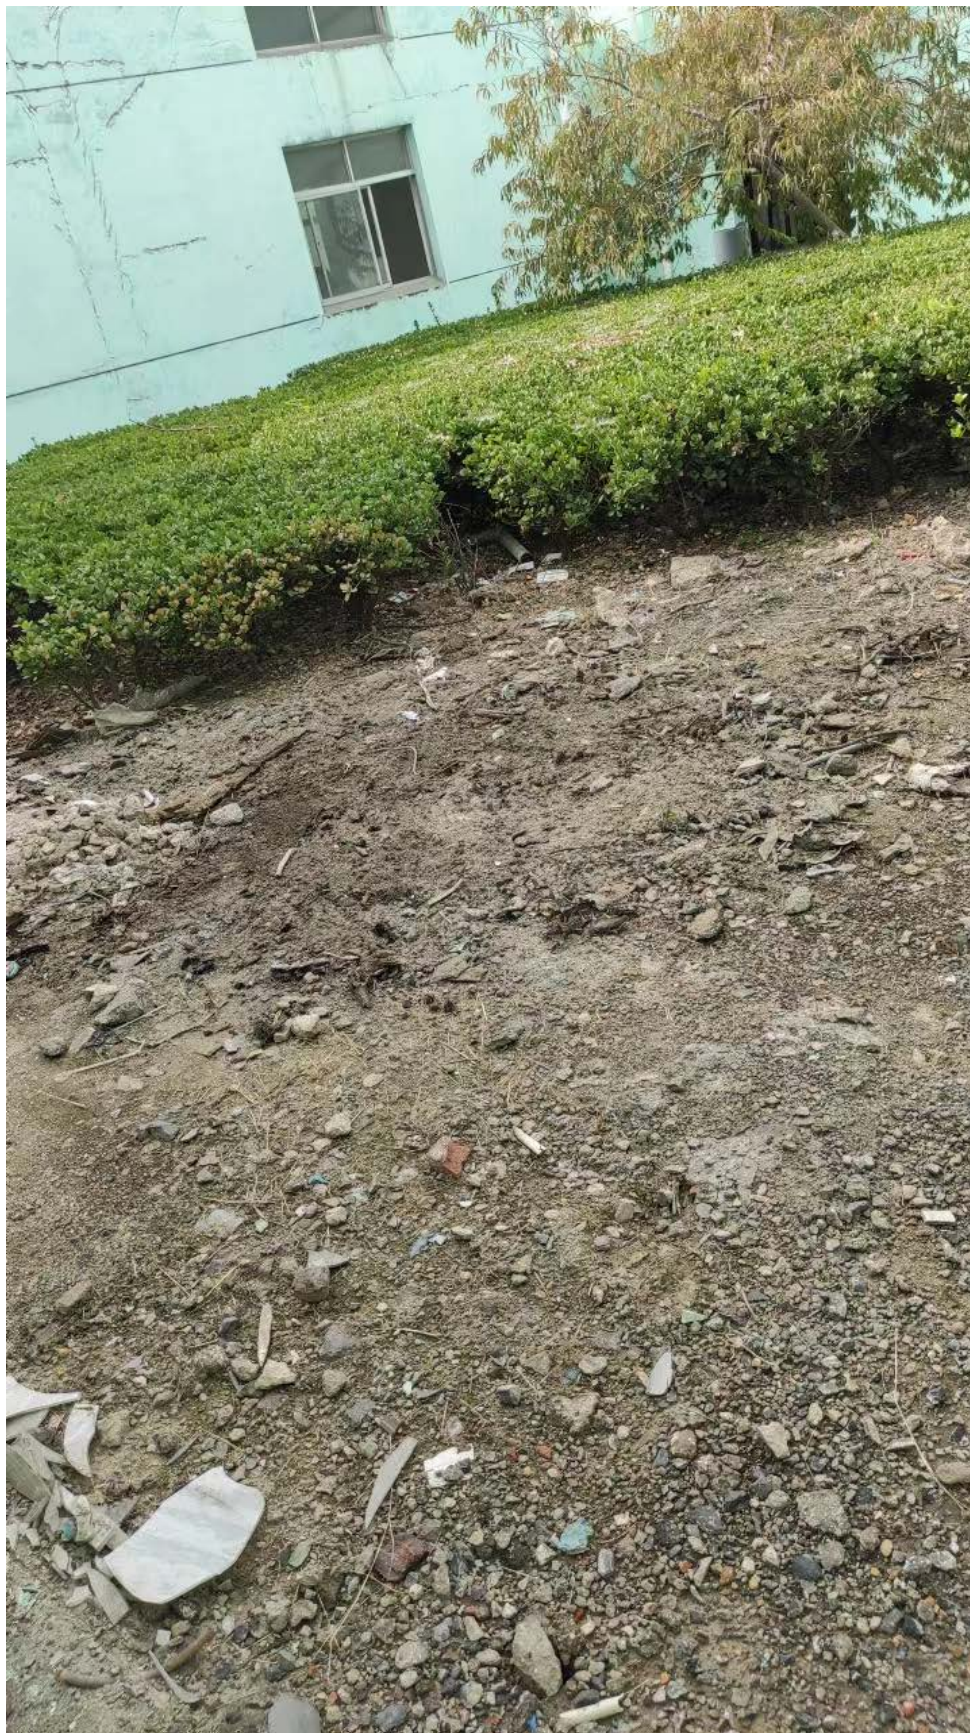
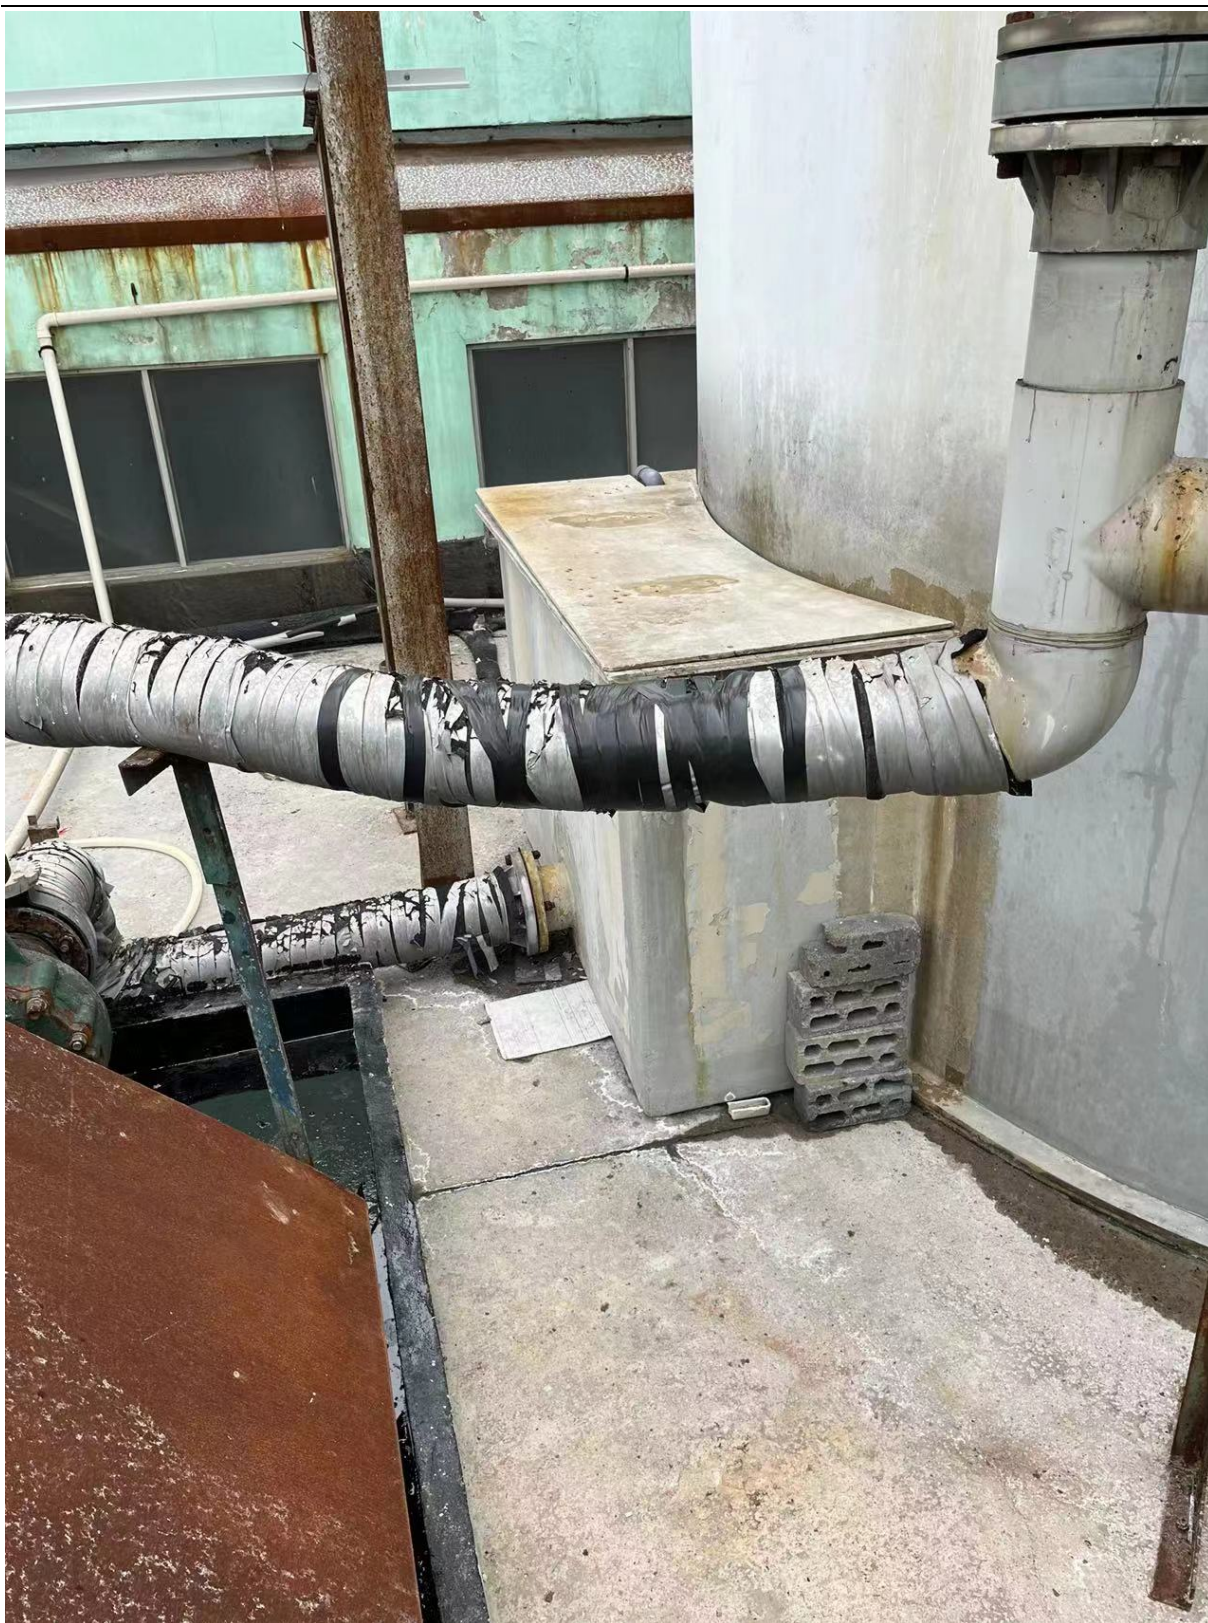
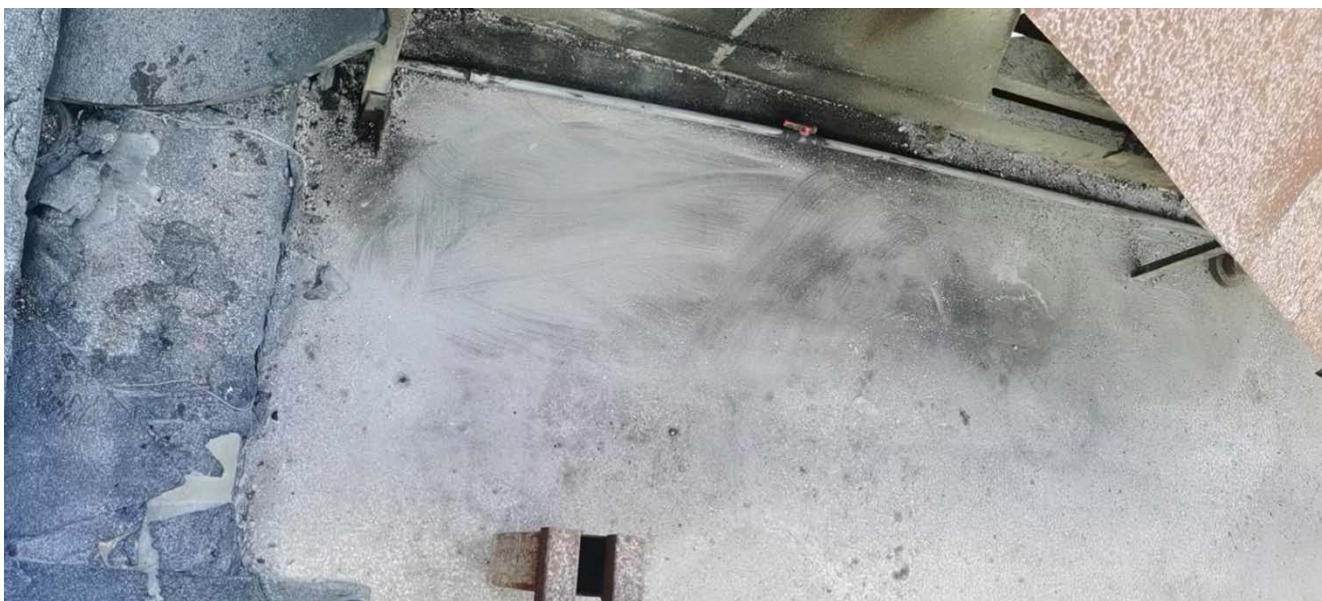
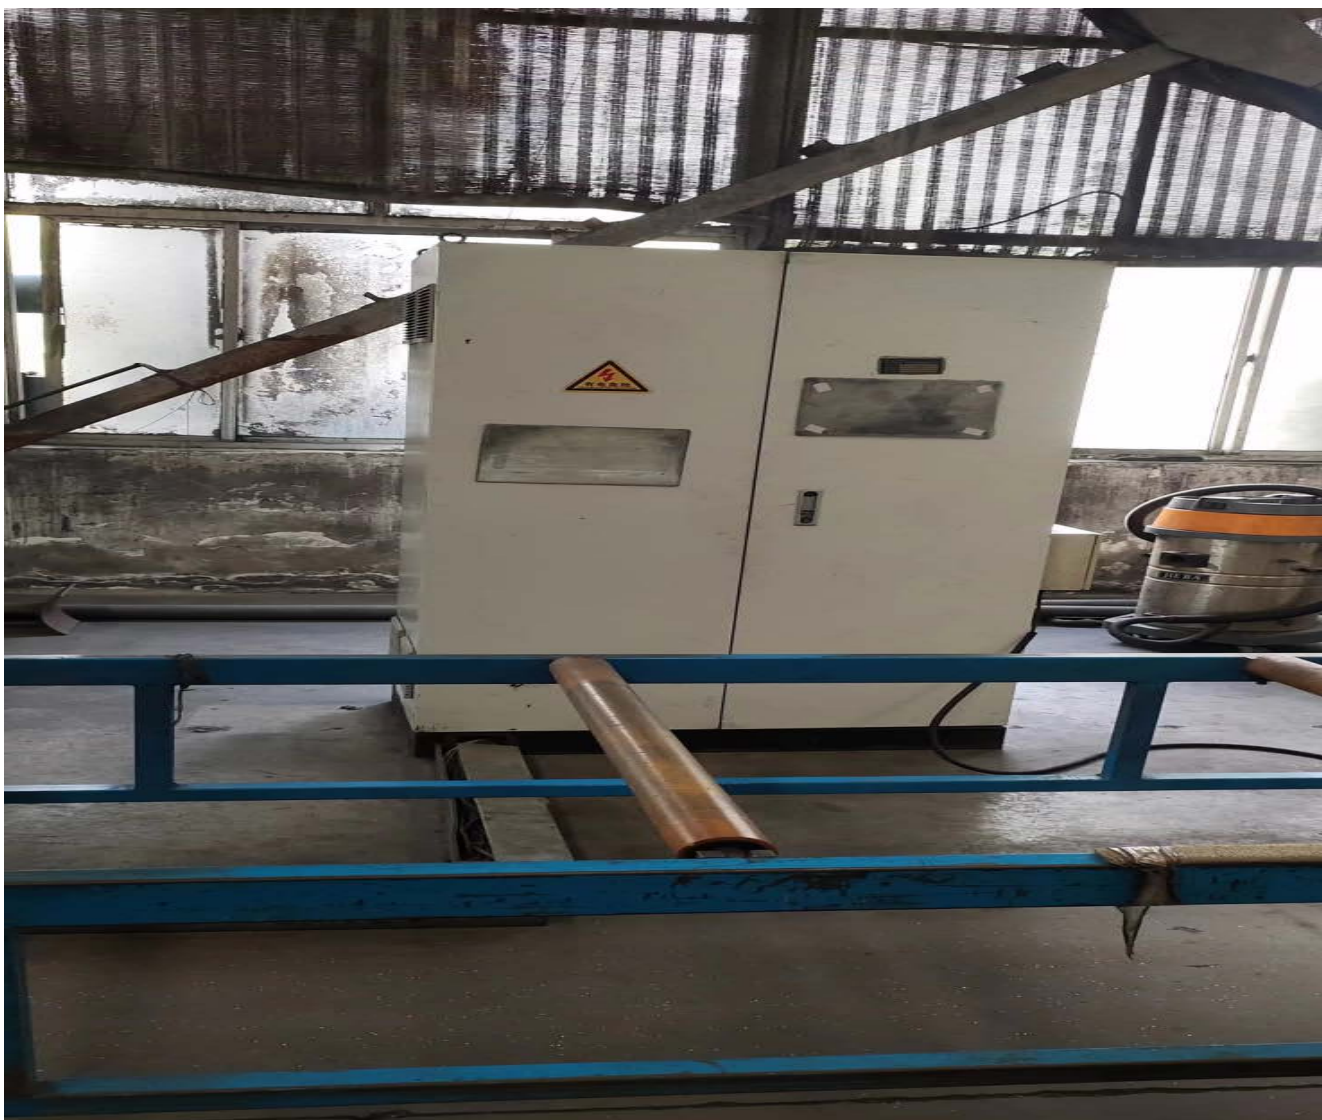
整改后图片:

- 1、深加工车间微型消防站卫生状况较差
- 2、深加工车间电控箱安全锁缺失
- 3、深加工切割岗位人员未佩戴护目镜、耳塞
- 4、成品仓库铝屑存放区氢气探头附件有杂物
- 5、污水站管道盖板破损
- 6、污水站空地有燃烧杂物痕迹
- 7、喷砂车间电柜门未锁闭
- 8、氧化二线碱雾塔管道保温带脱落
- 9、氧化二线碱雾塔风机底座有泄漏润滑油
